# 一次导线与接线端子压接电阻 增大原因分析及改善

**摘要：**配电设备的安全运行，依赖于制造工艺和后期维护管理的双重保障。制造过程中若存在工艺不足，必须在后期运维中及时修复，否则将威胁设备安全，甚至可能引发电气火灾。一起配电室无功补偿柜起火事件，经深入调查与分析，发现火灾的诱因主要源于制造工艺问题。特别是在低压配电系统中使用接触器进行无功补偿的装置，其连接导线的制作工艺至关重要。为了避免电气火灾的发生，建议在制作连接导线时，对接线端子冷压后进行搪锡处理，可以有效降低接触电阻，减少发热，提升设备运行安全。通过解决方案在工程中的应用验证，能为配电设备的安全运行提供有力保障。

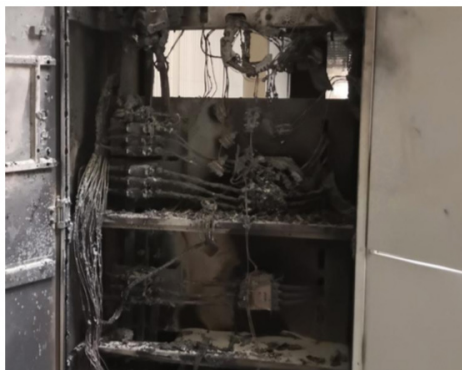
配电室电容柜发生爆炸并起火（见图 1），事故造成进线柜断路器保护跳闸，高压侧出线柜断路器因为下一级低压断路器保护动作，短路电流未达到整定值，没有动作，现场人员紧急高压停电并闭合接地刀，做好标识及隔离措施，停电并灭火。灭火后根据公司用电要求采取相应措施：一是隔离故障设备，以

图 1 无功补偿柜起火照片

从事故设备图 1 中看，烧毁最严重的部位是对电容器投切控制的交流接触器，初步判断事故的起因和发生点在接触器上。由于设备烧毁严重，配电室恰好有同批次运行设备，于是先从运行正常的设备入手，查看分析设备运维情况和制作工艺。设备中作为投切控制的接触器额定运行电流为 95A，控制电源来自主柜无功补偿控制器，查询产品技术资料得知，该接触器产品介绍适用范围可应用于各种类型的控制系统，所以排除选型问题，前面也分析了事故设备其他元器件选型，均符合技术要求，从而排除产品的设计问题。

查看现场进线断路器保护定值，保护单元模块负载长延时保护定值  $I_R$  为 0.8 倍的  $I_n$ ，整定时间为 6s，短路短延时  $I_{sd}$  整定电流为 2.5 倍的  $I_n$ ，整定时间为 0.2s，瞬时保护动作电流值为  $I_i \geq 4I_n$ 。由现场设备事故图 1 看出弧光短路不是特别严重，分析进线柜断路器跳闸保护为短路短延时或短路瞬时保护动作，当弧光短路相间电流达到预设值条件后，断路器跳闸保护。

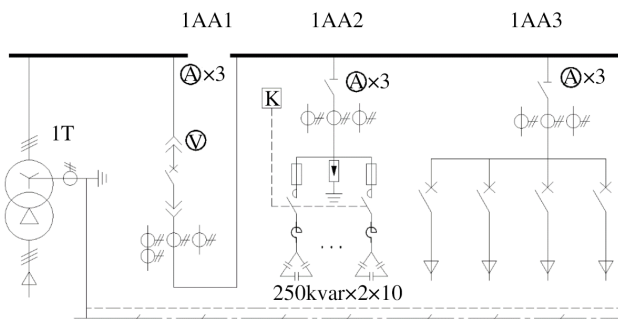
发生起火事故的设备是无功补偿柜，事故发生时，设备处于运行状态。无功补偿柜的主要功能是提高功率因数，当电力系统的无功功率偏低时（根据供电营业规则要求  $\cos\phi \geq 0.9$ ），电力部门会对用电客户进行罚款，具体体现在电力缴费单中的无功功率调节费上。较高的功率因数可以提高变压器的使用功率，降低线路损耗，延长用电设备的使用寿命。经查该设备是在 2013 年 9 月生产并安装投入使用的，设备已过质保期，设备实际额定无功补偿功率为  $25 \times 10 \text{kvar}$ ，无功补偿投切控制为接触器投切，组合方式为熔断器+接触器+电抗器+电容器的方式补偿，如图 2 所示。每 1 路接触器额定电流 95A，投切控制 2 只 25kvar 的电容器（电容器额定电流  $35\text{A} \times 2$ ），熔断器、接触器、电抗器一次接线导线选用为 BVR-25mm<sup>2</sup>，电容器导线选用为 BVR-10mm<sup>2</sup>，导线的连接采用 OT 铜接线端子压接，端子压接未搪锡。

图 2 无功补偿柜系统示意图

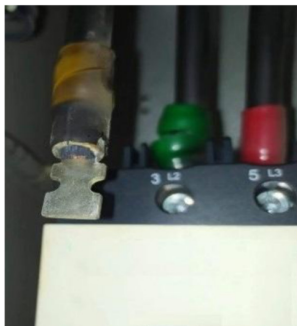
排除接触器设计选型因素后，事故的起因点重点应放在设备的制造工艺或运行维护管理因素上。测温检查过程中，发现接触器运行温度普遍偏高，温度在 95~135℃左右，而一般接触器的正常温度在 25~65℃，接触器本身运行异常。停电检查发现接触器一次接线端子和导线存在发黑现象（见图 3），且端子压接部位呈现开口状。此时接触器发热原因初步确定为接线端子和一次导线压接后接触不实。导线和接线端子接触抱紧力度小，导线和接线端子接头处接触电阻过大，产生发热现象。在实际运行中，导线和接线端子连接处起热后的接触电阻会变大，后起热更为严重，形成恶性循环，接线端子和导线压接不实产生的热量最终在接触器和导线上传导，并向周边辐射。这种情况下，日常的运维人员进行螺丝紧固的运行维护方式是无法解决导线和接线端子接触不良问题的。

图 3 接线端子和导线发黑情况

合有明显的开口，如图3所示。接线端子采用C45-25插片冷压接线端子是应该将套管边缝封焊，而该批接线端子却没有进行套管边缝的封焊。没有进行边缝封焊的接线端子，在连接导线压接之后，需要进行搪锡工艺的处理，目的是防止压接不紧和套管抱紧力不足及套管机械疲劳，但是后期搪锡工艺没有进行，或者在接线端子弹性范围内，没有考虑套管局部塑性变形的影响。在运行过程中，接触器上的导线和接线端子不断地承受其震动引起的机械应力，另接触器运行时温度较高，导致一次导线在接线端子套管内受热膨胀，而停止时，温度下降，反反复复。而端子内的导线体积也在反复膨胀缩减，导线体积膨胀的力作用在端子套管上，将未进行边缝封焊的套管内部空间慢慢的撑大，内部空间撑大后，导线和端子的接触良好性逐渐恶化，导线和端子接触位置开始严重发热。热量传导的接触器的绝缘部位，绝缘材料开始热分解和碳化。

- 1) 更换有严重发热变色的接线导线，所有的连接导线接线端子进行搪锡处理后再进行连接紧固；
- 2) 更换接线端子发热变色位置的接触器，因为接线端子发热，导致接触器绝缘件损伤；
- 3) 因供电系统谐波电流含量较高，且传统的接触器投切控制的无功补偿装置不能满足现场快速变化的无功需求，在一定程度上增加了连接电缆的发热量，建议后续设备改进加装选用合适的无功补偿及消谐设备，如 ASVG 或 APF；
- 4) 对此类型低压系统进行一次细致的检修维护，并对可疑线路进行电气试验，更换掉有缺陷的电气元器件，将事故隐患及时消除，避免电气火灾或事
